PLAN DE CONTINGENCIA OPERATIVO 2019 – 2020.

SERVICIOS ELECTRICOS RIOJA S.A.

PLAN DE CONTINGENCIA OPERATIVO

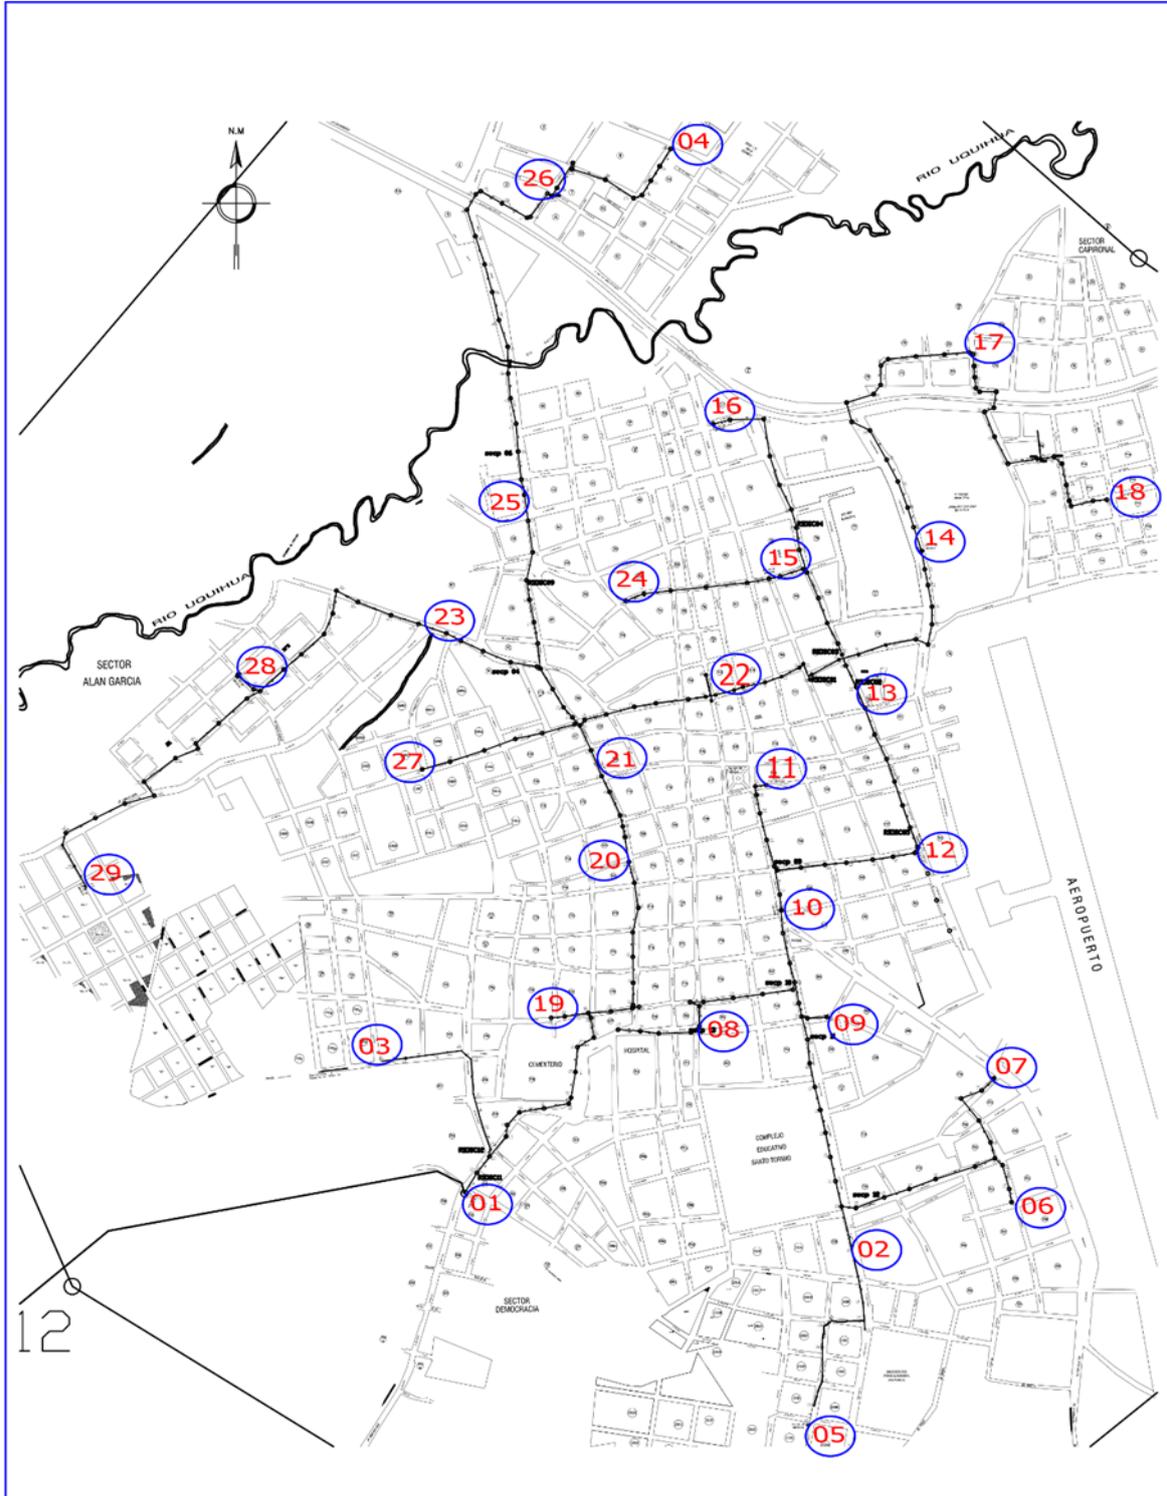
El presente grafico muestra referencialmente la distribución de las líneas y subestaciones de distribución.

Dentro de la zona de concesión que es la parte urbana de la ciudad de Rioja como distrito capital, las subestaciones, redes y líneas de distribución eléctrica son accesibles en su totalidad por medio de las vías que en la actualidad se encuentran en buenas condiciones, existiendo calles asfaltadas y afirmadas.

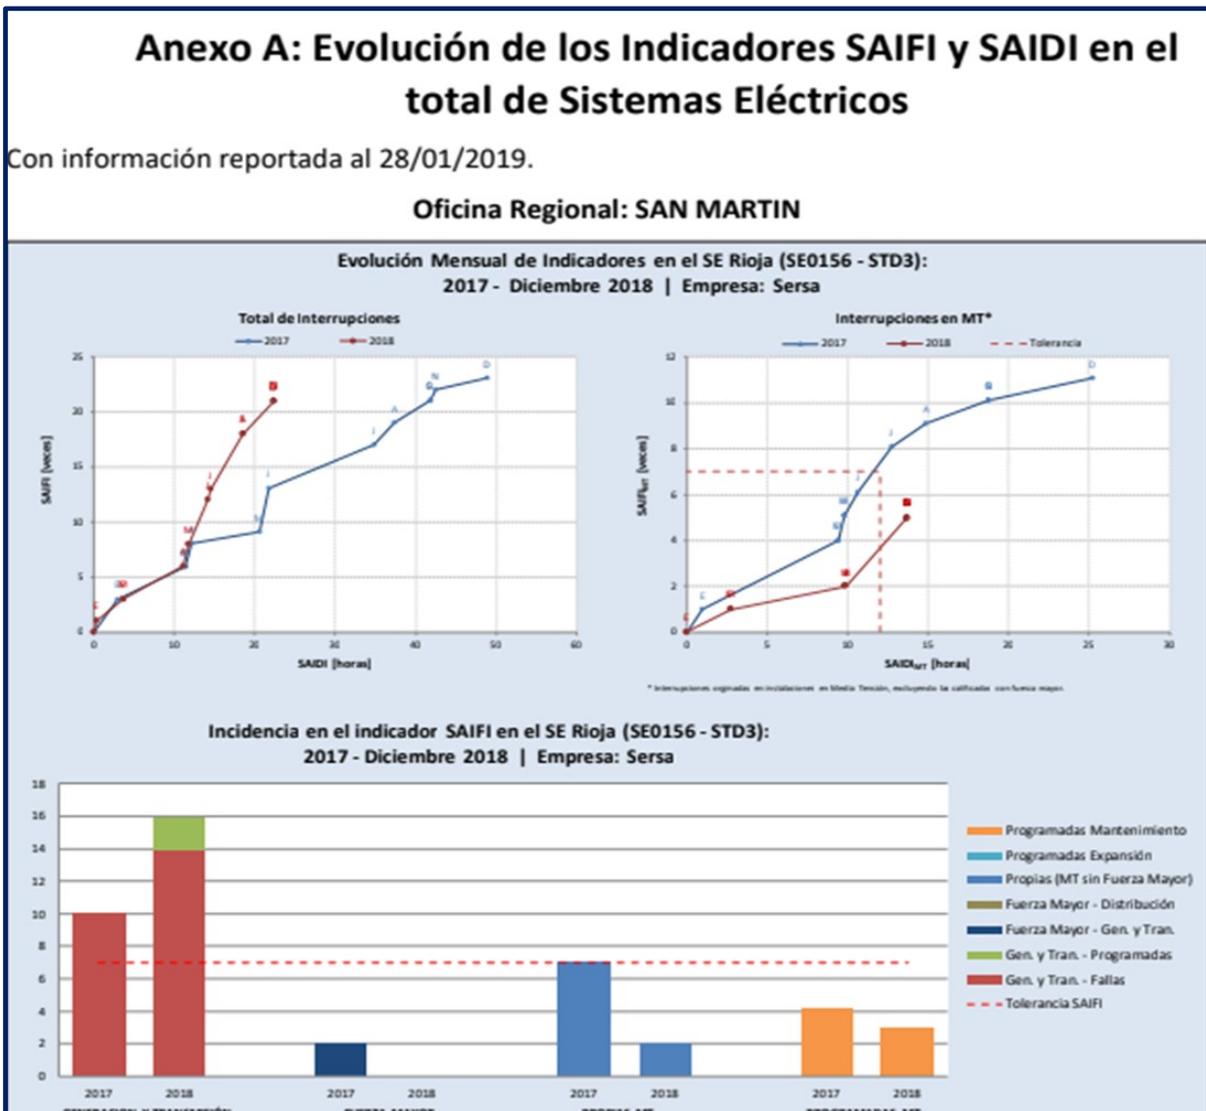
Cuadro N°1: Indicadores SAIFI_{MT/P} y SAIDI_{MT/P} por Sistema Eléctrico Diciembre - 2018

A continuación, se presenta los resultados SAIFI y SAIDI DEL AÑO 2018

Como resultado de la supervisión al mes de diciembre del 2018, se tiene que en el sistema de distribución de SERSA, no supero las tolerancias anuales de desempeño con las fallas propias originadas en las instalaciones de media tensión. Considerando como opción de mejora de la confiabilidad de los sistemas de distribución eléctrica de alta densidad de carga, la colocación de nuevos equipos de protección y seccionamiento, y el mantenimiento preventivo a los existentes, en las derivaciones de los circuitos principales, de acuerdo al nivel de densidad de carga, permitirá que la ocurrencias de contingencias en las derivaciones no afecten los circuitos principales o troncales con mayor densidad de carga, que pueden afectar un aumento en los indicadores del SAIDI y SAIDI.

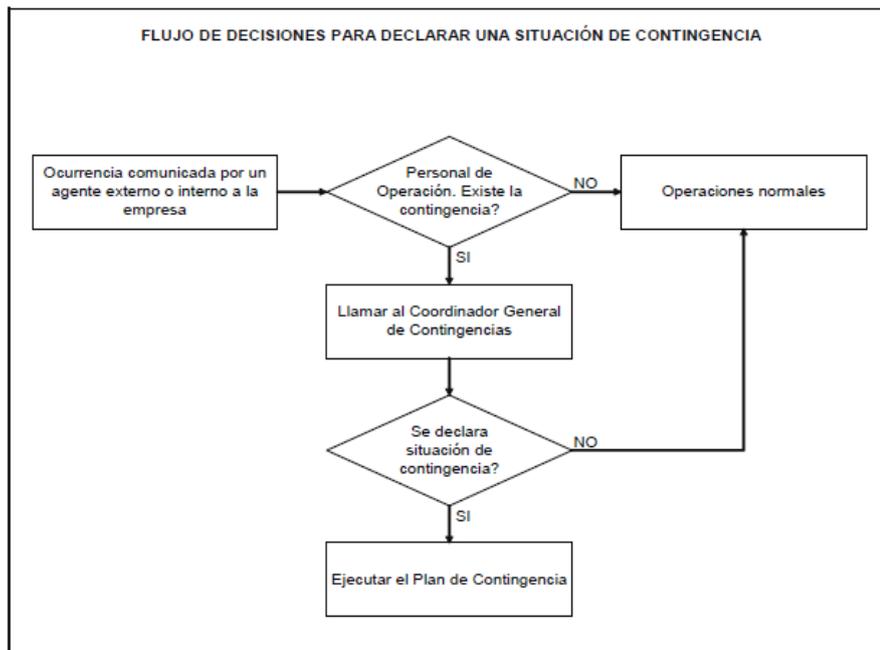
A continuación, se muestra el diagrama de flujo de las decisiones que llevan a una declaración de situación de contingencia:

Una vez declarada la situación de contingencia, el Coordinador General convocará a los miembros de su organización con quienes pondrá en marcha el Plan de Acciones, siguiendo las indicaciones del Manual de Procedimientos para afrontar contingencias, hasta restablecer las condiciones normales del servicio.
